- **Torre ALDAMAR**

ALDAMAR 2, Casco Histórico, Getaria (Gipuzkoa)

**Tipología:** Militar y/o Defensiva. Torre

**Siglo:** XVI

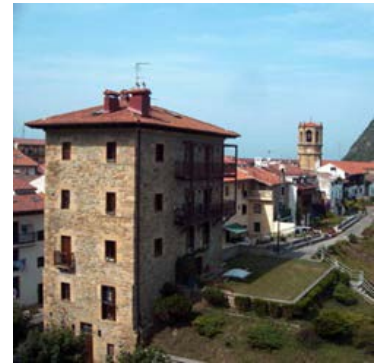
Se trata de un edificio renacentista de planta cuadrangular y gran altura, cinco plantas. Originalmente era exento, pero a día de hoy presenta anexos.

A pesar de haber sufrido reformas, conserva sus muros de sillería de arenisca, así como la gran portada de arco de medio punto, que daba acceso al almacén cubierto con una bóveda.

En la fachada izquierda, originalmente la principal, se distribuyen tres ejes de vanos adintelados, algunos de apertura reciente. En la planta baja se encuentra el acceso, un arco de medio punto sobre capiteles, mientras que en el primer piso hay huellas de otro acceso con dovelas sobre hilada de canecillos. El edificio está rematado por una cornisa en gola (moldura cuyo perfil tiene forma de S).
