- **MURALLA de Hondarribia**

MURRUA, Hondarribia (Gipuzkoa)

Tipología: Militar y/o Defensiva. Muralla

Siglo: XVI

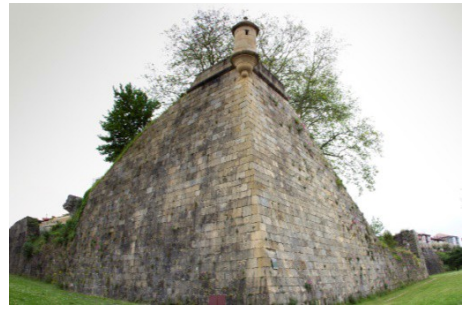
Baluarte de la Reina

Es una obra de fortificación que se localiza en el vértice suroeste del recinto amurallado y su fecha de construcción se remonta a 1538.

Construido en el siglo XVI, conserva sus dos patios unidos por un túnel sobre el que se encuentra su antigua plataforma de artillería.

El conjunto fue rehabilitado parcialmente bajo la dirección del arquitecto M. Manzano Monís en el siglo XX y ofrece, junto a la belleza de su arquitectura recobrada, su utilización como un magnífico mirador en todas direcciones sobre las variadas perspectivas de la ciudad, a tenor con su función original defensiva.
