- **Puerta de SANTA MARIA**

CALLE NAGUSIA s/n, Hondarribia (Gipuzkoa)

Tipología: Militar y/o Defensiva. Puerta de villa

Grado de protección: Calificado. Especial; BOPV 30-01-2001

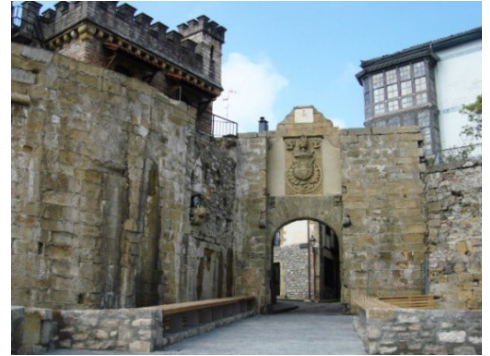
La Puerta de Santa María fue la entrada principal de la ciudad, siendo una de las más antiguas y protegida en su lado derecho por el cubo de Santa María del siglo XVI. A ambos lados se abren unas troneras.

De todo ello sólo queda la puerta formada por un arco rebajado y dovelado, que en su parte interna aún conserva los goznes.

Sobre el arco, destaca el escudo de la Ciudad, fechado en el año 1694, y coronado por la virgen de Guadalupe flanqueada por 2 ángeles. El remate es neoclásico del siglo XIX, con un reloj de sol.
