- **Torre LUZEA**

NAGUSIA 28, Casco Histórico, Zarautz (Gipuzkoa)

Tipología: Residencial. Palacio (Casa-torre)

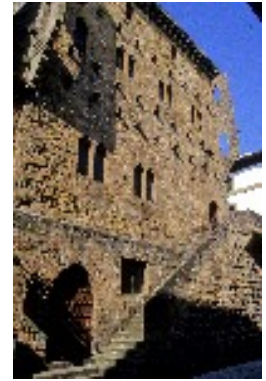
Esta casa-torre de planta cuadrada, ejecutada en piedra de sillería con muros de importante espesor que proporcionan gran solidez, consta de 4 plantas de altura que le otorgan una altura considerable y cubierta a cuatro aguas.

La fachada principal que mira a la calle Nagusia, presenta una composición muy interesante, proporcionada y singular.

En la planta baja se conserva un acceso en arco apuntado y adovelado en la fachada principal, de cuya base nace una destacada escalera exterior adosada al muro, de veinticinco peldaños que sube hasta el piso principal. Dicho piso repite el mismo hueco de entrada comentado al principio, creando independencia entre el bajo, lugar habitual destinado antiguamente para cuadras y bodegas, y las plantas nobles del edificio. En el piso principal se situaba la cocina, los restos de cuyo hogar se aprecian en uno de los ángulos, así como un curioso aseo medieval encajado en el espesor del muro. El segundo piso se destinaría a habitaciones privadas de los señores y el último a la servidumbre. El paso de una planta a otra se haría mediante una escalera interior.

A partir de aquí, y hasta el remate, hallamos hiladas de canecillos y ventanas de arcos trilobulados con parteluz que se repiten en las distintas alturas. A ambos lados de este frente podemos ver espolones de piedra (contrafuertes laterales), con huecos trilobulados superpuestos, que nacen cerca de la primera hilada de canecillos inferiores. Todo hace pensar que entre ellos, y apoyados en los canecillos, discurrían dos galerías que se prolongaban por el resto de las fachadas. La inferior serviría de cadalso y por lo tanto
